# قلمة قايتباي

٨٨٢ هـ - ١٤٧٧ م

الاسكندرية

وزارة الثقافة  
هيئة الآثار المصرية

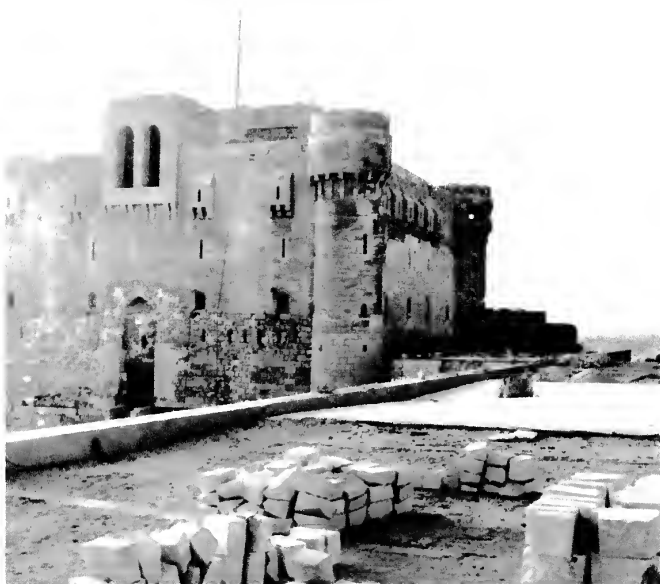
الجهة الشمالية من فناء القلعة ( بعد الترميم )

The northern side of the court of  
the citadel ( after restoration ).

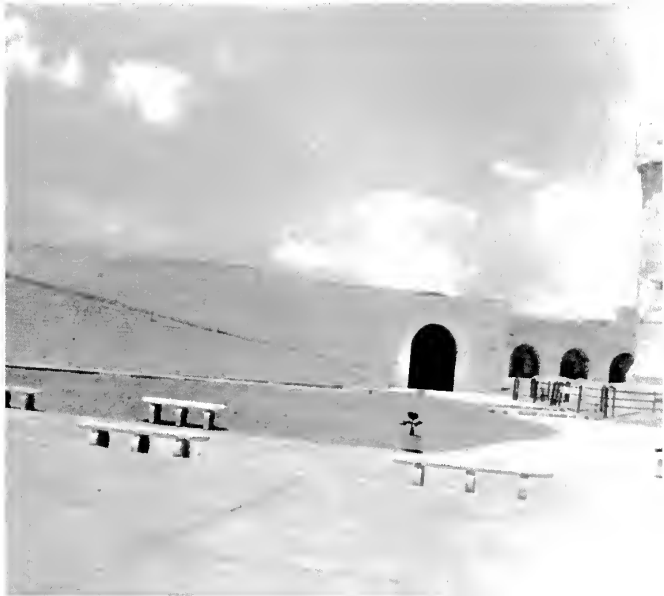
داخل الكافتيريا ( محلات المدافع ) بعد الترميم .

**The interior of the cafeteria ( sites  
of cannois ) after restoration.**

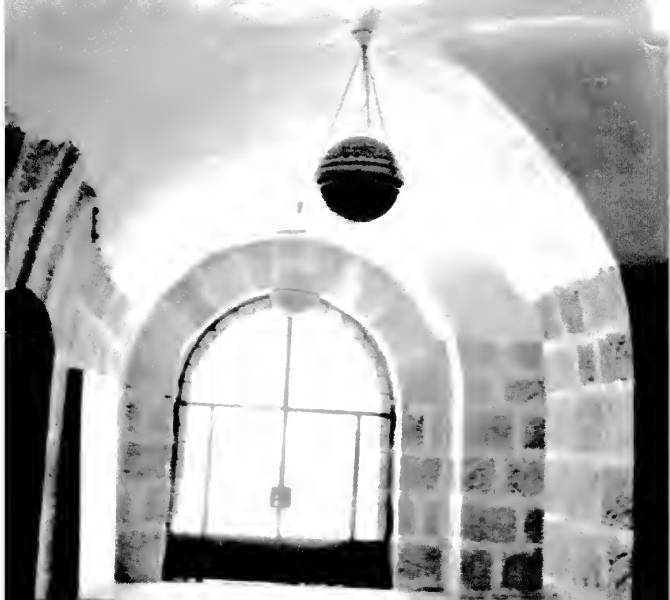
الباب الأصلي للقلعة ( بعد الترميم ) .

**The original gateway of the citadel  
( after restoration ).**

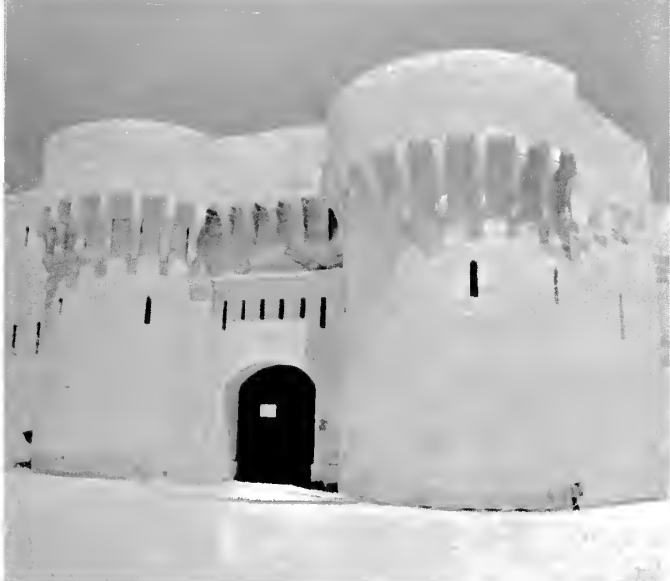
جزء من التحصينات شمال البرج الرئيسي ( بعد  
الترميم ) .

A part of the fortification on the  
north of the main tower ( after res-  
toration )

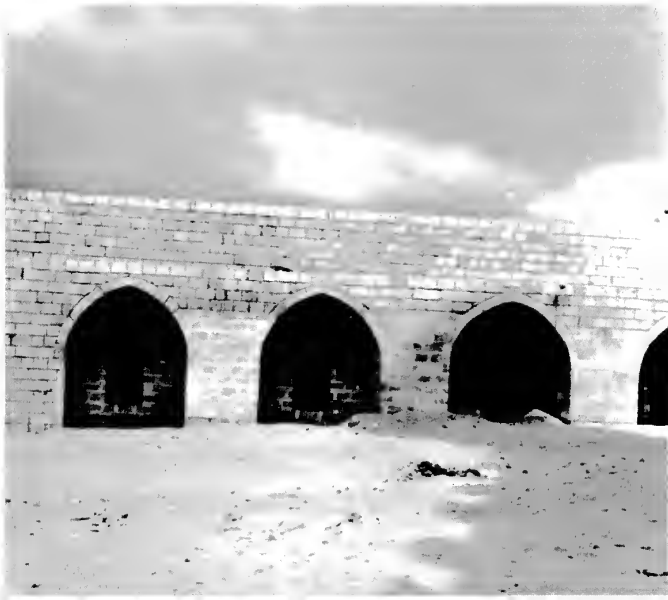
الركن الجنوبي الغربي لقضاء القلعة ( بعد الترميم ) .

The southwestern corner of the court of the citadel ( after restoration ).

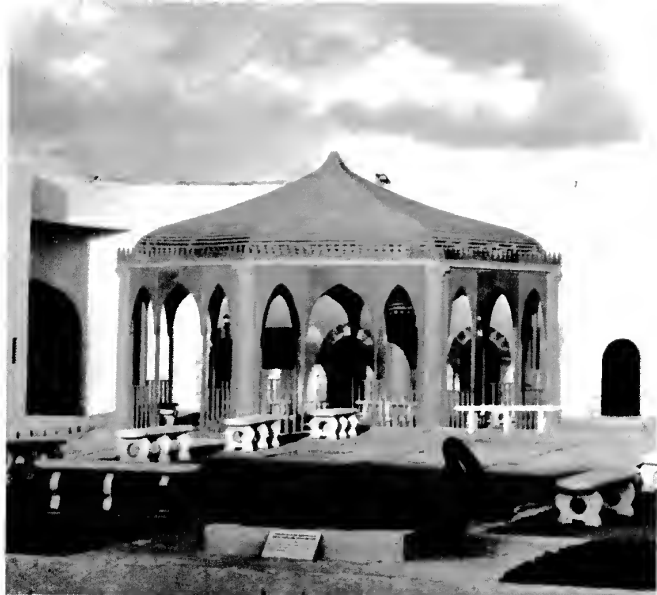
أحد الأجنحة داخل البرج الرئيسي ( بعد  
الترميم ).

One of the wings inside the main  
tower ( after restoration ).

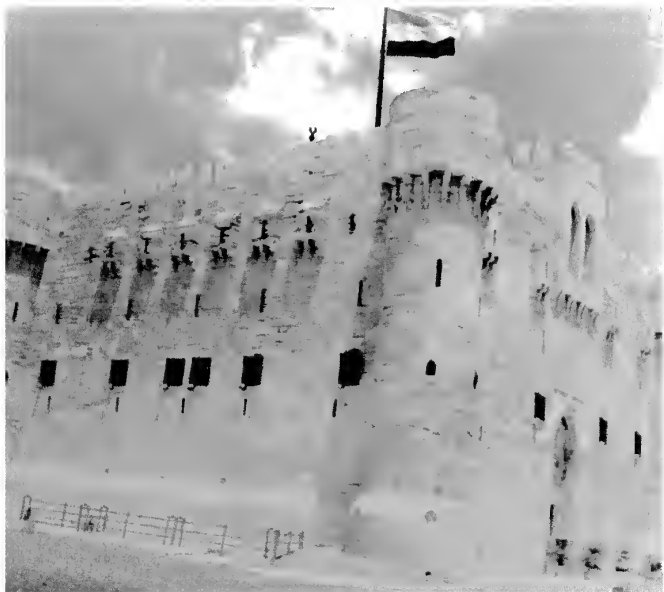
الواجهة الرئيسية للبرج الرئيسى ( بعد الترميم ) .

The main facade of the main tower  
( after restoration ).
